平成28年(2016年)熊本地震における  
ガラス等の被害調査報告書  
【写真集】

平成29年4月

板硝子協会

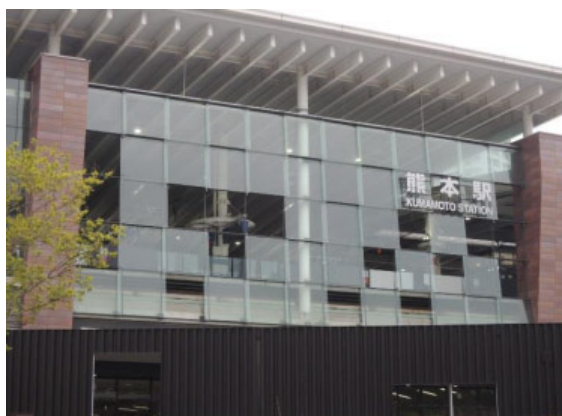
| 被害概要 | <ul style="list-style-type: none"> <li>九州新幹線の開通に合わせて新設された駅舎の上部（ホーム階）の外装に使用されたDPG構法によるカーテンウォールのガラスが破損・脱落している。</li> <li>4月14日の前震時に柱取り合い部の3枚落下、4月16日の本震時にファサード内側の4枚落下で合計7枚落下。<br/>また、その他10枚のガラスが合わせガラスの双方もしくは一方が破損し、撤去している。</li> <li>地震発生以前から破損していたと思われる合わせガラスが、ひびの入った状態で残っていた。地震の揺れを経ても、サッシ枠からは脱落しておらず、開口は生じていなかった。</li> </ul> |

ガラスが破損・脱落したDPG構法CW（外観）

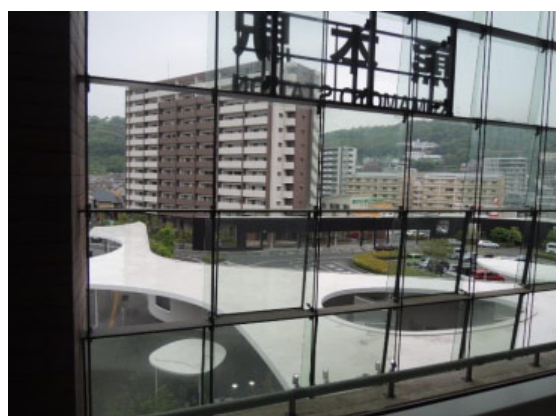
DPG構法部位の内観

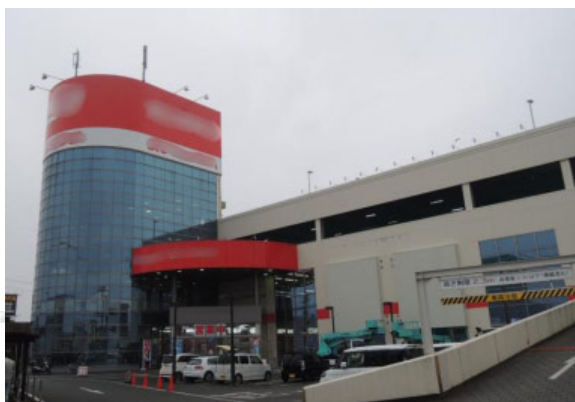
外装のガラスに破損は見られない

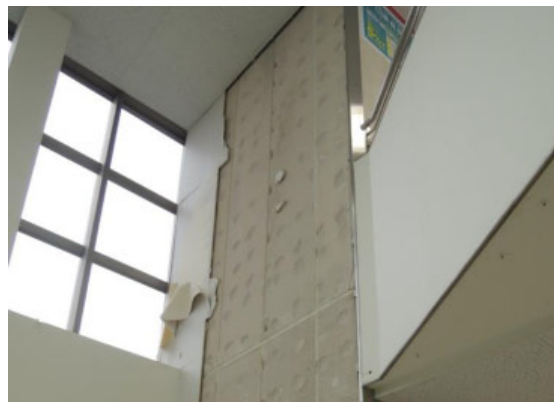
内装のボードが脱落している

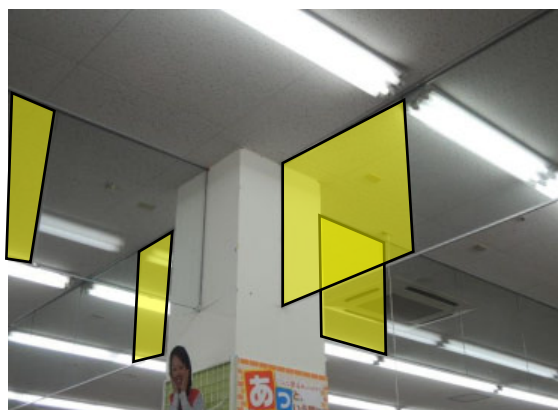
| 被害概要 | <ul style="list-style-type: none"> <li>・郊外型の立体駐車場併設の大型量販店の店舗。<br/>外装は、グリッドタイプのアルミカーテンウォールが採用されている。<br/>ガラスは熱線反射ガラスで、外装ガラスには破損は見られない。</li> <li>・内部には、ガラス防煙垂れ壁が使用されていて、壁や柱との取り付け部付近のガラスが取り外されていた。<br/>地震時の挙動でガラスに破損が生じ、脱落したものと推測される。</li> </ul> |

内部のガラス防煙垂れ壁  
破損したと思われるガラスが取り外されている  
(黄色で色付けした部分)

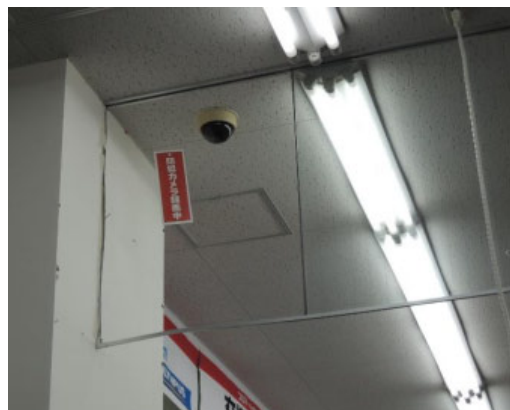
柱に直付けされている端部  
下部のフレームが変形している  
(ガラスは取り外されている)

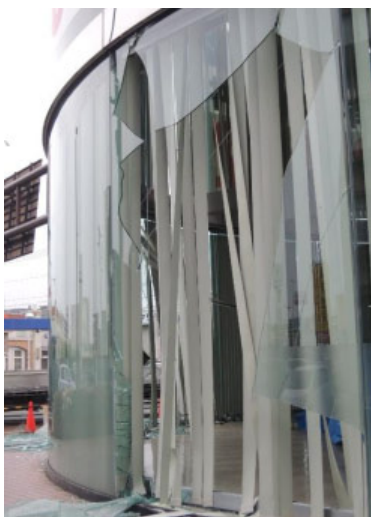
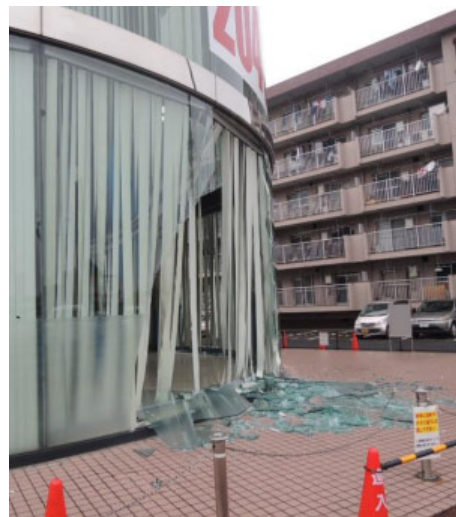
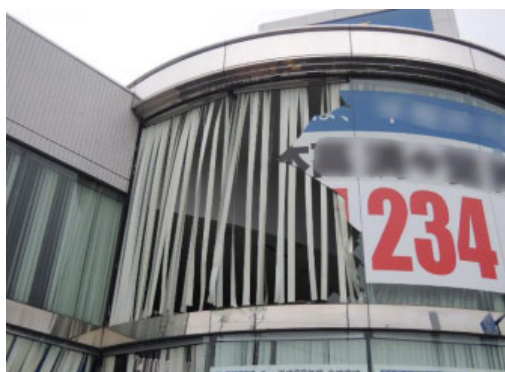
| 被害概要 | <ul style="list-style-type: none"> <li>元は自動車販売店の店舗として建てられた建物。<br/>建物構造・外装状態は変えずに、予備校として使用している。</li> <li>外装は、フェイスガラスに曲げガラスを使用したリブガラス構法。<br/>フェイスの曲げガラスは15ミリ、リブガラスは19ミリと22ミリ。<br/>曲げのフェイス、リブガラスとも揺れによって破壊され、室外にも脱落・飛散している。</li> <li>エントランス風除室の正面入口の袖FIXも破損している。</li> </ul> |

カッティングシート（広告）が貼られていたが、  
飛散防止効果は無く、ガラスは脱落した

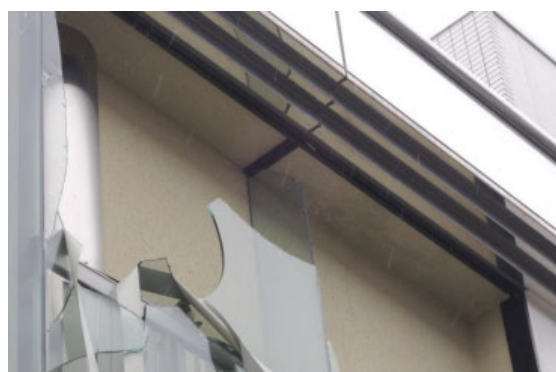
リブ上部にも破損が見られる

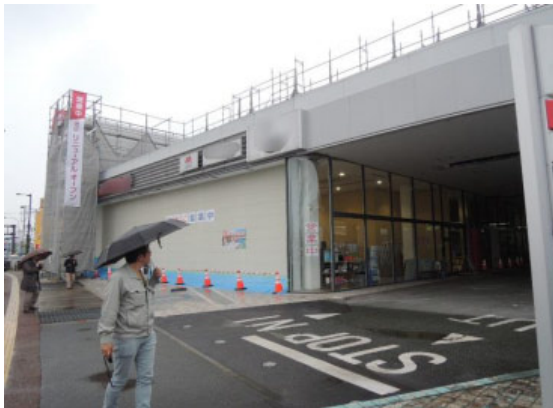
ガラスが破損したショールーム

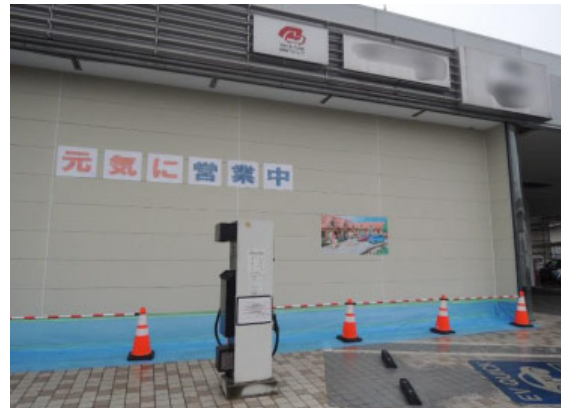
ガラススクリーン部をボードでふさいで応急処置  
天井付近にリブガラスのサッシが見える

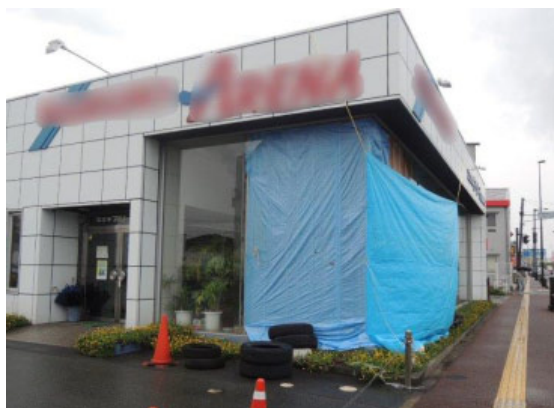
| 被害概要 | <ul style="list-style-type: none"> <li>・道路沿いのショールーム部のリブガラスによるガラススクリーン。<br/>90° 突合せのコーナー部（片側勝ちと思われる）のフェイスガラスが破損。</li> <li>・リブガラスの下枠から300～400mm付近で、S字変形による割れが生じていた。</li> </ul> |

リブガラスを使用したガラススクリーン構法  
90° 突合せコーナー部が破損している

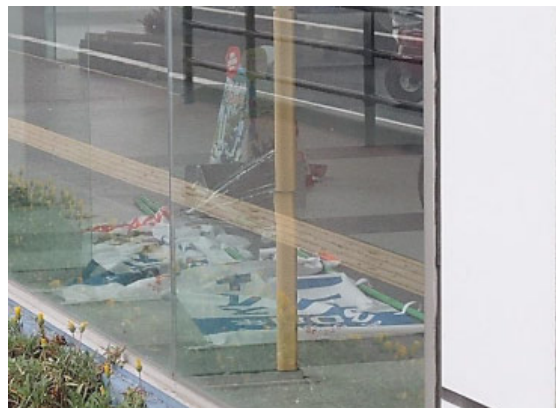
リブガラスのS字変形による割れ

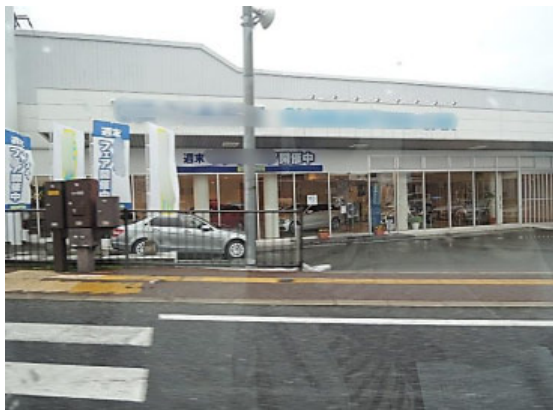
小寸法のガラス開口部には破損は見られない

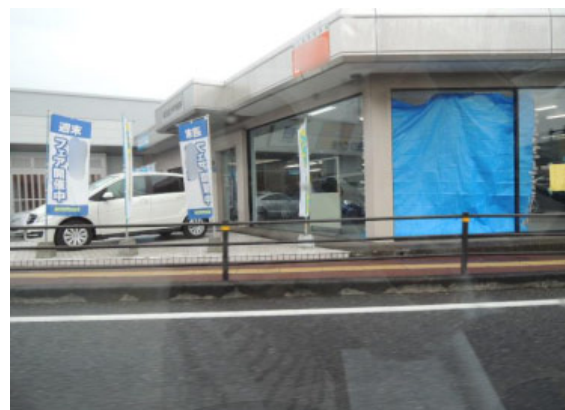
柱と取り合う端部のガラスにのみ、  
破損が見られた

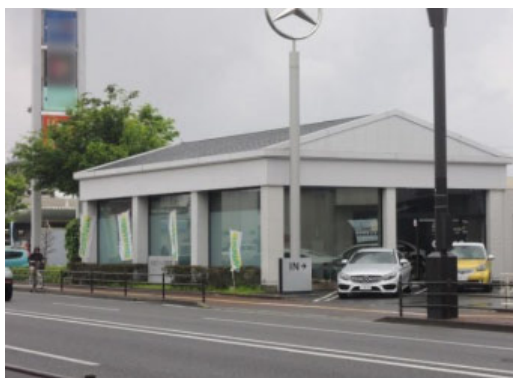
同じ敷地内の別棟のガラスには、ガラスの破損は見られない

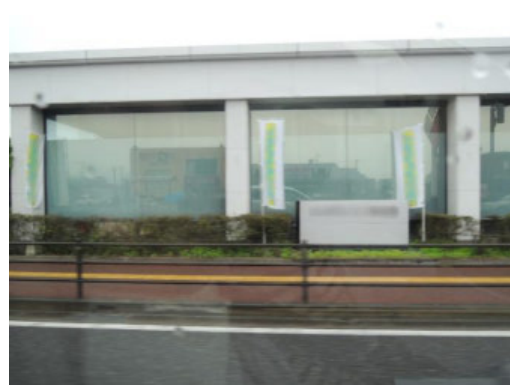
破損部位と納まりは同じだが、H寸法は小さい（4000mm未満）

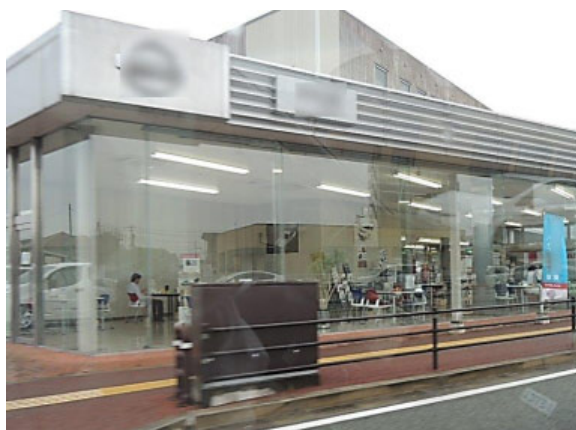
ガラススクリーン構法の破損無し

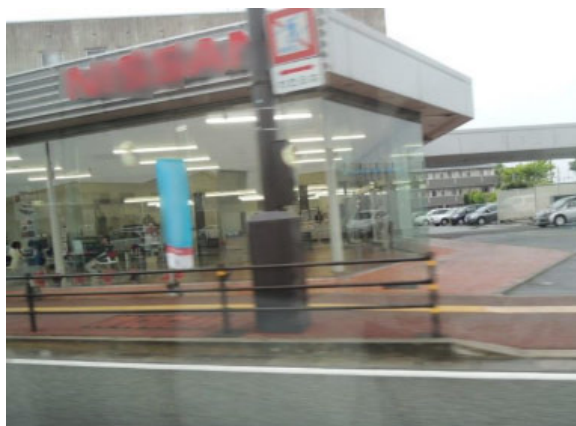
突合せコーナー部も破損無し

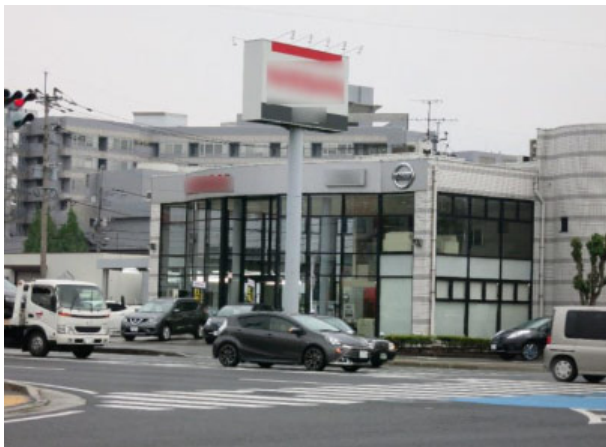
割り付け寸法の比較的小さなアルミCW  
ガラスの破損は見られない

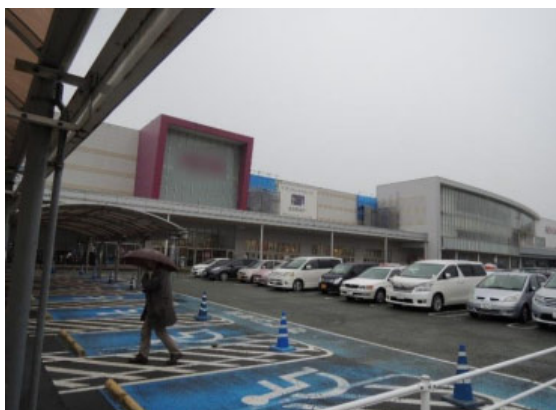
外装のガラスに破損は見受けられないが、ALC壁に損傷が見られる

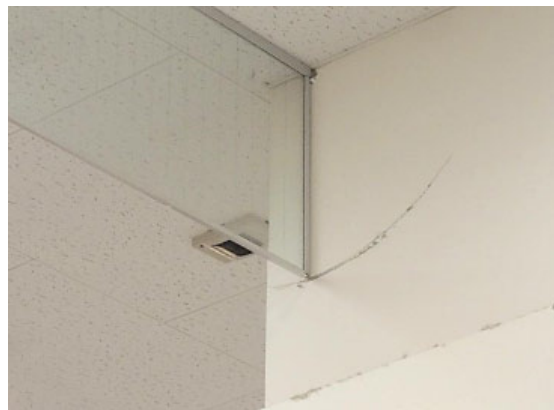
地震時の揺れで垂れ壁が振られた跡が確認できる（45° ぐらいか？）

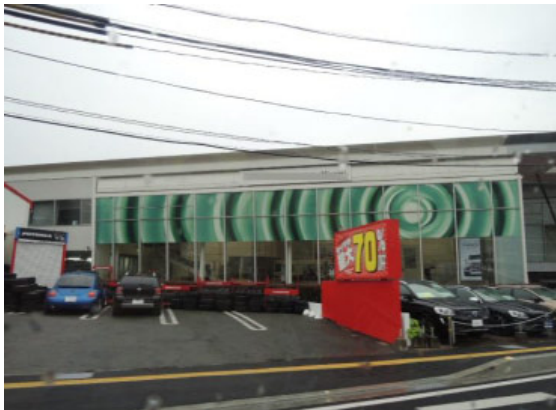
サッシ納まりによるガラス開口部  
ガラスの破損は見受けられない

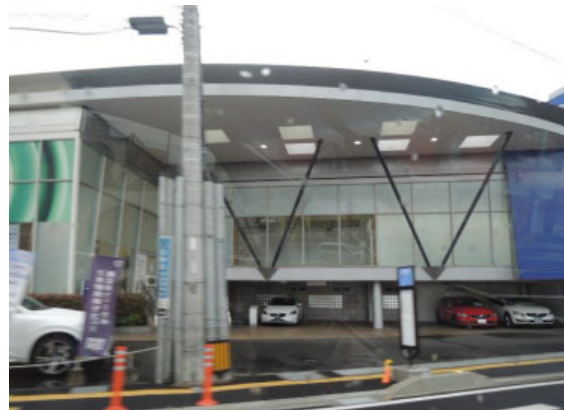
同左

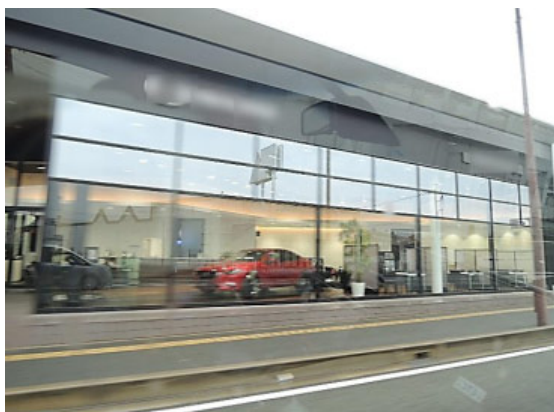
サッシ納まりによるガラス開口部  
ガラスの破損は見受けられない

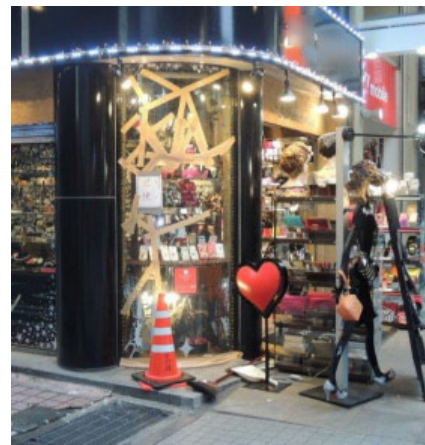
店舗コーナーの曲げガラス破損

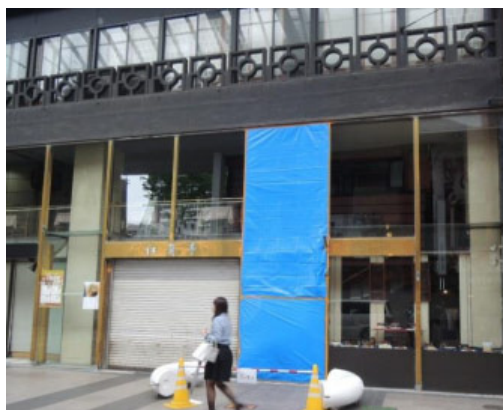
店舗のガラス破損

右写真の水平ガラスが影響した可能性あり

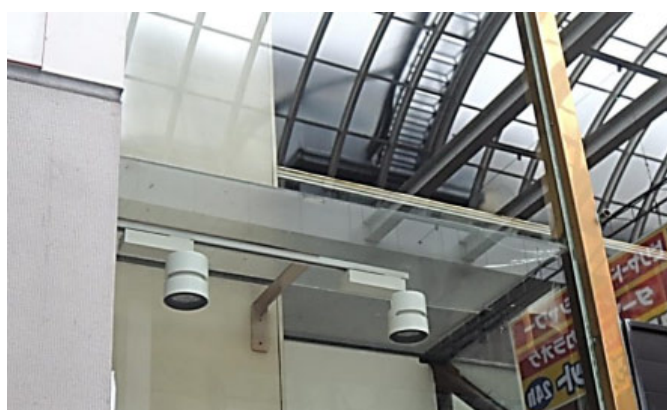
水平ガラスの角部に破損あり

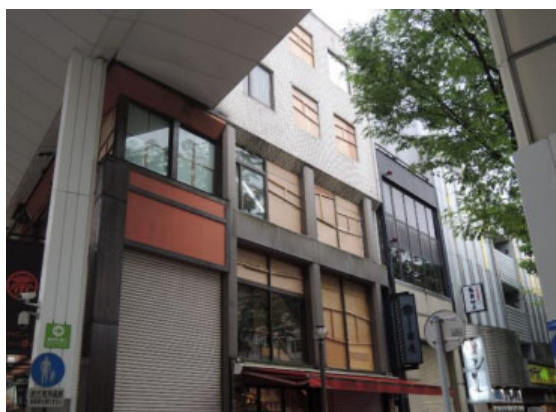
古い建物の開口部破損（ベニアで塞いでいる）

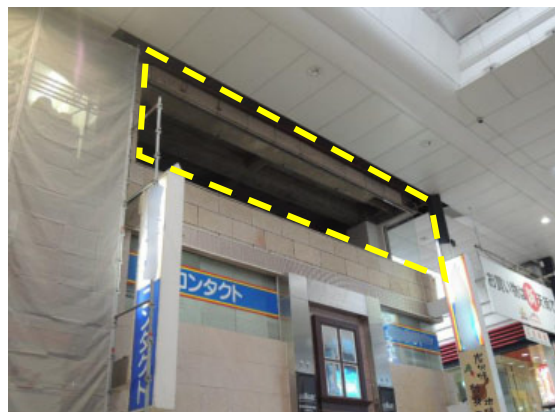
ガラスが破損したのか、開口部が空いている  
（横長のガラスが設置されていたのか？）

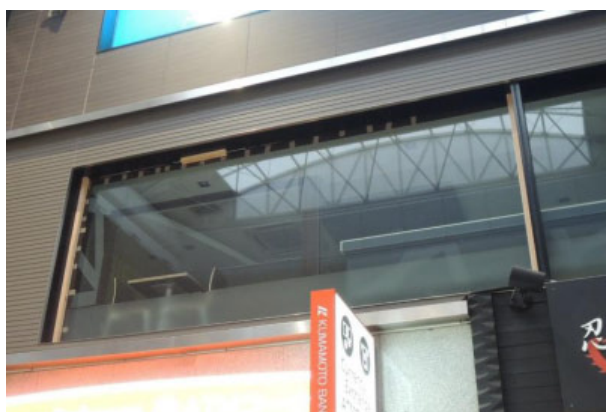
外押し縁が外れたのか？  
ガムテープと木材で仮止めしている。

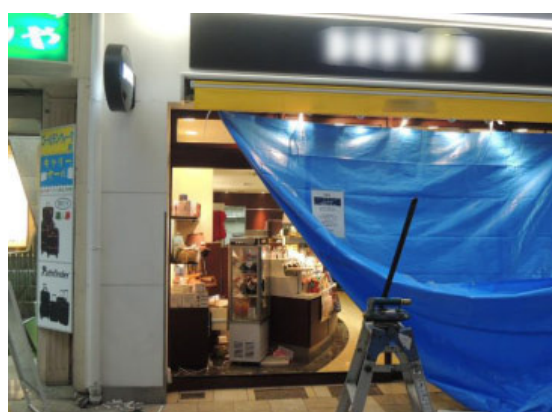
FIX部のガラス破損により、開口が生じたため、  
営業できずにいる店舗

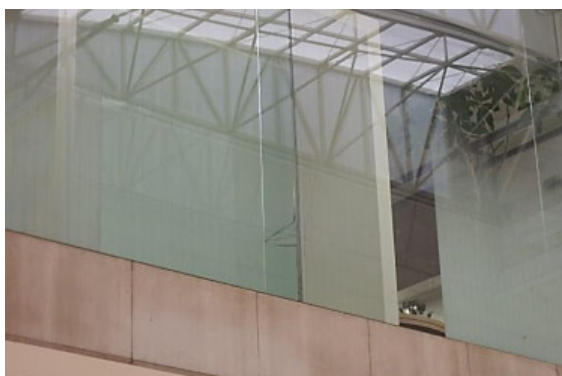
アーケード内のガラススクリーン  
リブガラスのS字変形による破損

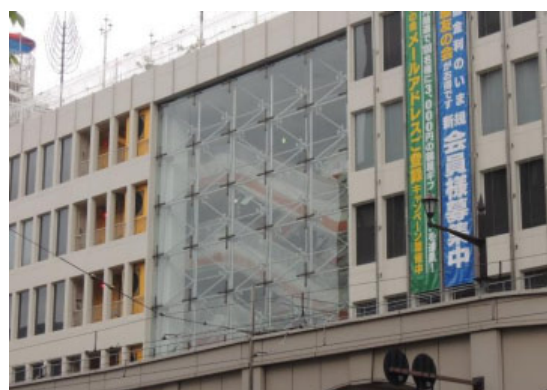
部分支持構法によるガラススクリーン  
かなり古い施工だが破損無し

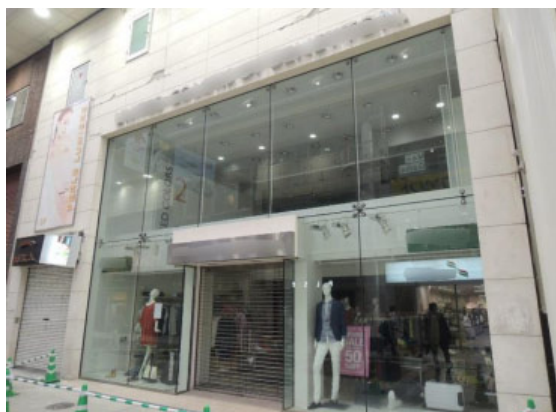
アーケード内店舗のDPG構法ガラススクリーン  
ガラスに破損は無いが、壁の損傷のため立入禁止

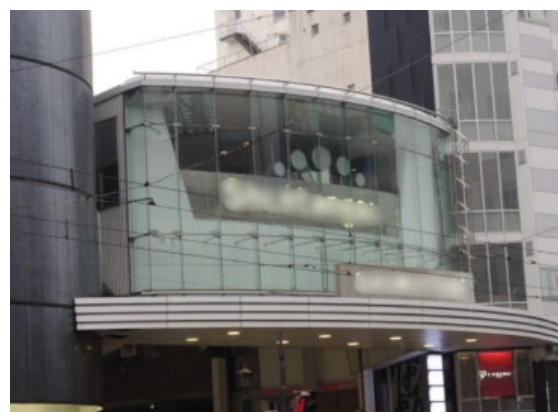
アーケード入口上部のガラススクリーン  
ガラスリブ+部分支持構法、破損無し

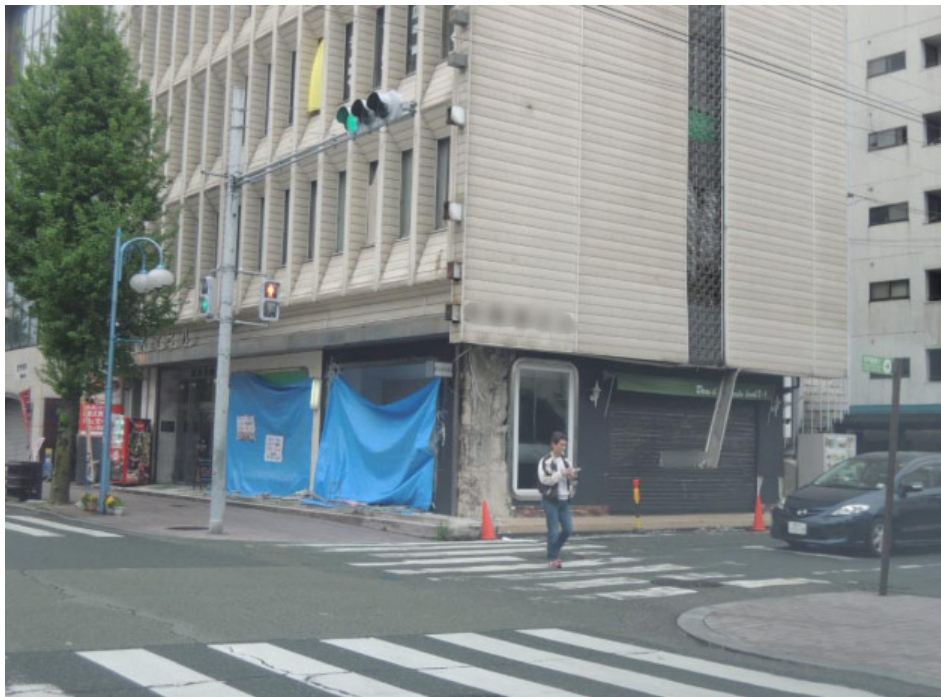
| 被害概要 | <ul style="list-style-type: none"> <li>・ R Cの構造柱が損傷、軒天が脱落しかけている。</li> <li>・ 開口部は古い建物によく見られるコーナーを丸くしたスチールサッシでガラスが破損・脱落している。</li> </ul> |

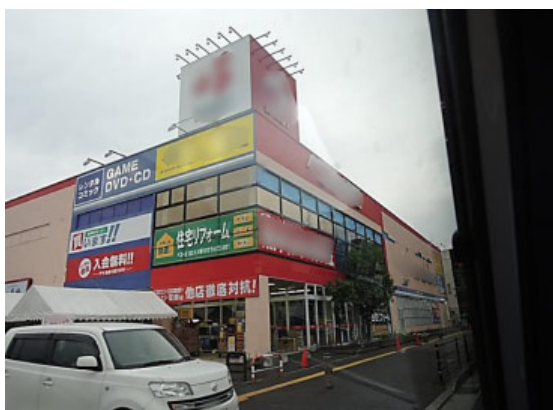
ガラスが破損したため、ブルーシートで塞いでいる

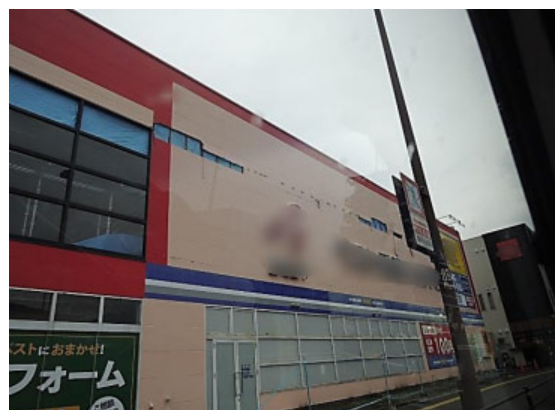
| 被害概要 | <ul style="list-style-type: none"> <li>・郊外の家電量販店。</li> <li>・エントランス上部にグリッドカーテンウォールによる開口部があり、ガラスが破損・脱落している。</li> </ul> <p>同じ並びの外装ALCも破損していることから、天井の揺れによるサッシの変形によって破損した可能性あり。</p> |

ガラス破損部位と同じ並びのALCが破損している  
天井が当たってサッシが変形したことで、  
ガラスが破損した可能性あり

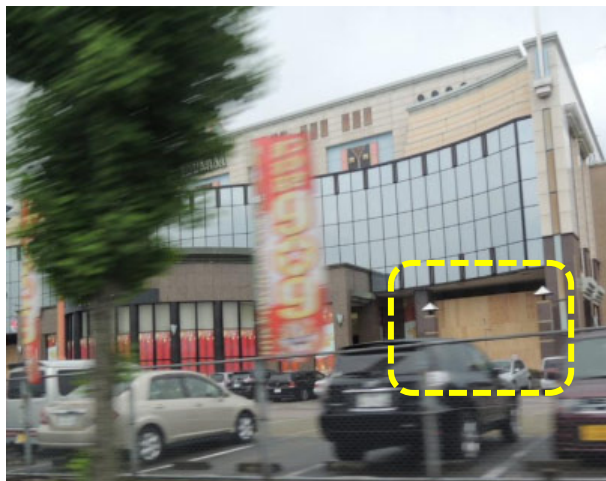
| 被害概要 | <ul style="list-style-type: none"> <li>・ 郊外型の大型遊技場（パチンコ店）。</li> <li>・ 1 F 入口の両サイドのガラススクリーンが破損している。</li> <li>・ 2 F の熱線反射ガラスカーテンウォールには、破損は見受けられない。</li> </ul> |

ガラスが破損したため、ベニヤで塞いでいる  
(破線で囲った部分)

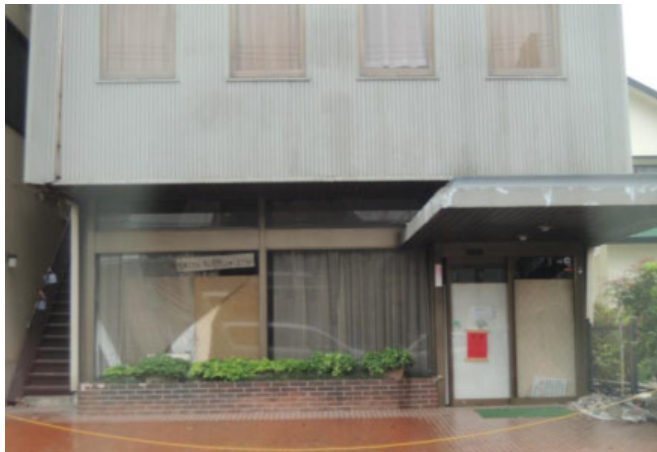
| 被害概要 | <ul style="list-style-type: none"> <li>・ 細い階段を挟んで2棟の建物が隣接している。</li> <li>・ 医院の入口横のF I X窓のガラスが破損している。</li> <li>・ 建物自体が応急危険度判定で危険と判断されており、大きな揺れによってサッシ溝内にガラスが接触して破損した可能性あり。</li> </ul> |

左側のガラスが破損している

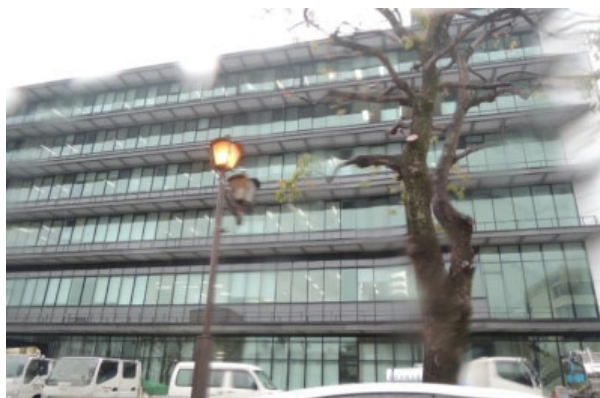
外装には被害は見受けられない

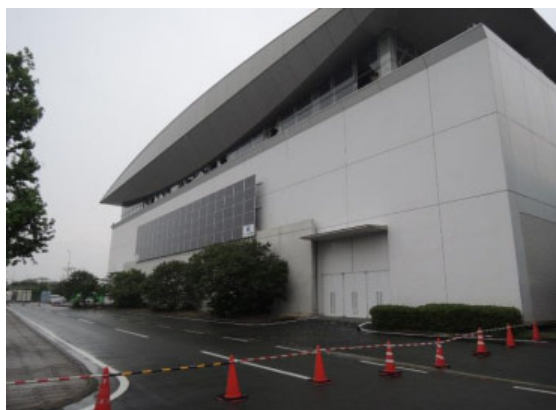
屋根の下部にある窓のガラスが破損している  
破片が地上に落下したため、立入禁止にしている

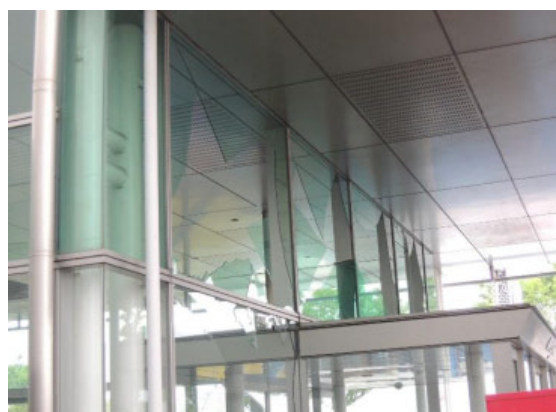
出入り口上部のガラスが破損して  
ぶら下がったままになっている

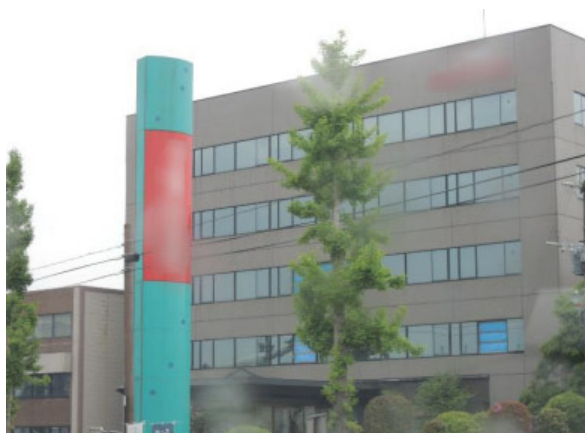
| 被害概要 | <ul style="list-style-type: none"> <li>・ 1 9 9 4 年竣工の事務所ビル。</li> <li>・ 外壁などの外装には被害は見受けられないが、一部の窓が破損したようでブルーシートで塞がれている。</li> </ul> <p>破損しているのは横連窓の F I X 部と思われるが、層間変位によるものか、室内の什器等が衝突して破損したのかは不明。</p> |

部分的にガラスが破損して、ブルーシートで  
塞いでいる

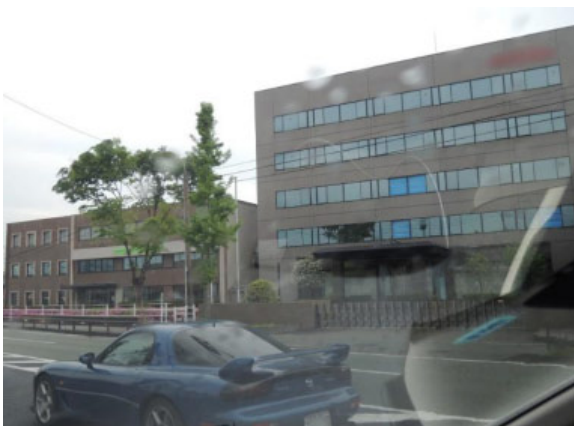
隣の3階建の建物のガラスには  
被害は見受けられない

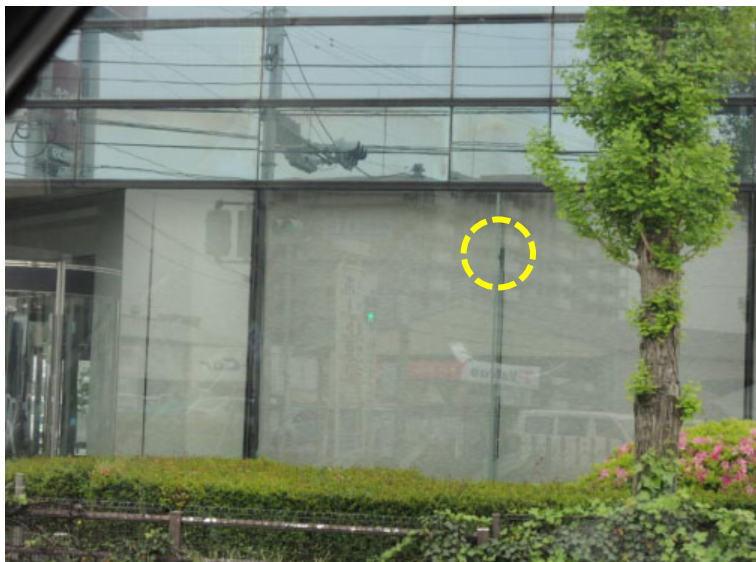
写真では分かりにくいですが、○部でリブガラスのS字変形と思われる破損が生じている

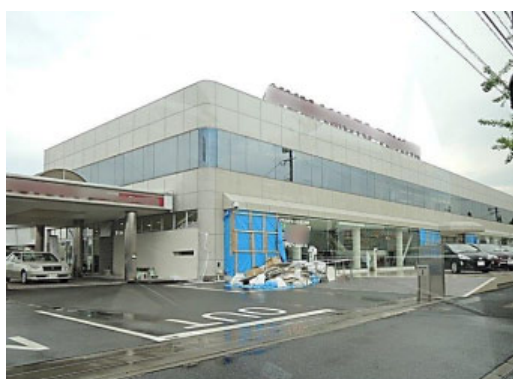
リブガラス構法によるガラススクリーンの  
端部コーナー突合せ部のガラスが破損

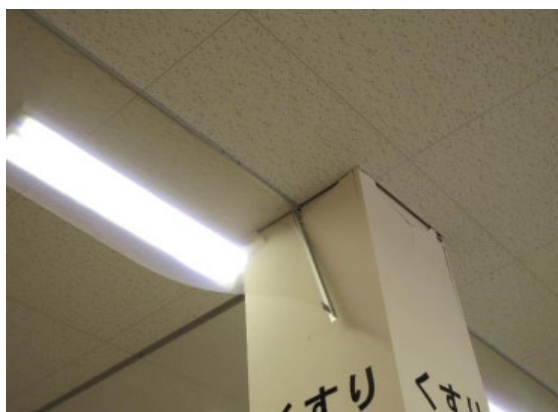
柱の揺れによって押し曲げられた  
防煙垂れ壁のフレーム

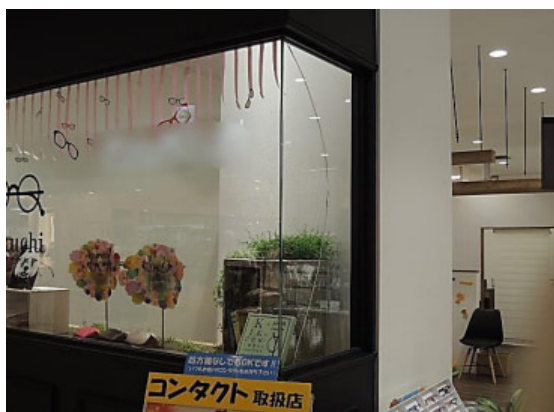
テナント店舗のショーケースに使用されている  
ガラス（側面）にひび割れが生じていた

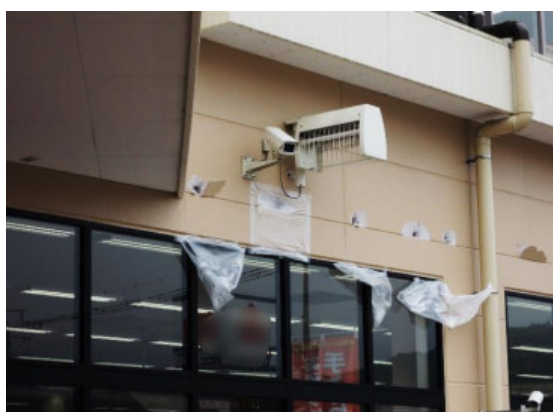
外壁ALCの損傷（天井が押した形跡？）

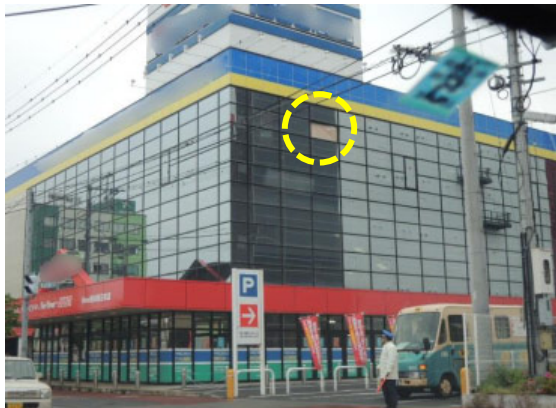
一枚だけ破損しているガラス  
内部から何かが衝突した可能性が高い

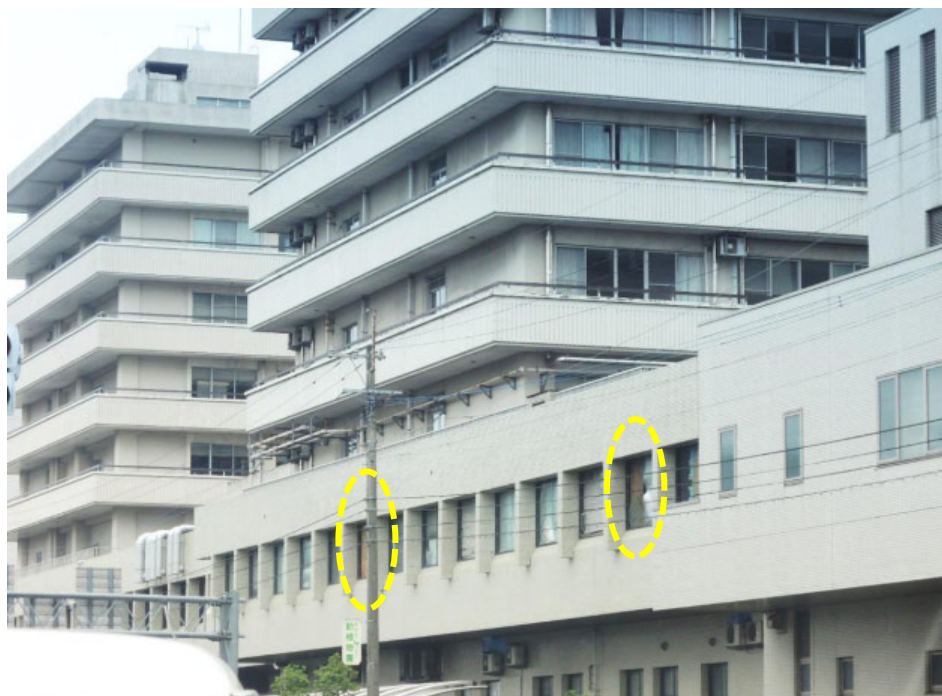
○の部分のガラスが破損している

日射を遮るためなのか、アルミシートで窓を覆っている部分があるが、ガラスが破損する前から、このような使い方をしていた形跡あり（Google MAP等から推定）

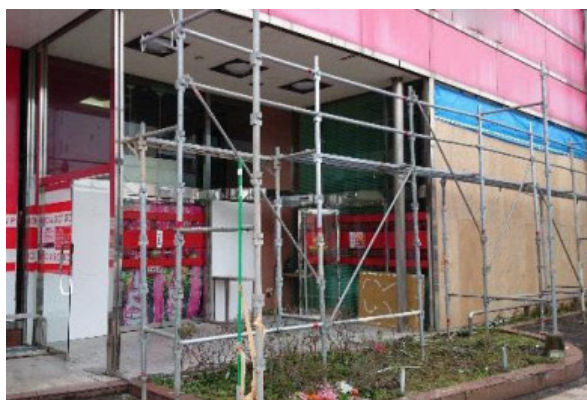
風除室と、その右側のガラススクリーンが  
破壊されている

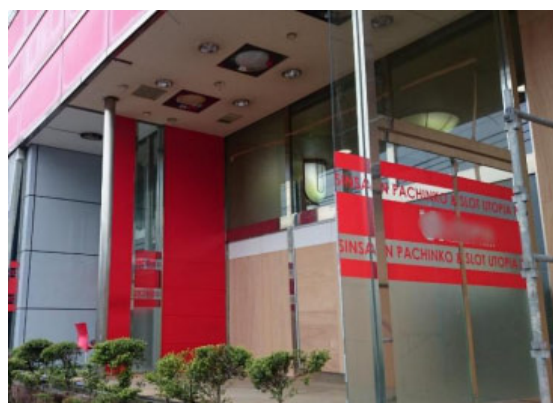
左の写真とは別の風除室も破壊されている  
同じくリブガラスによるガラススクリーン構法

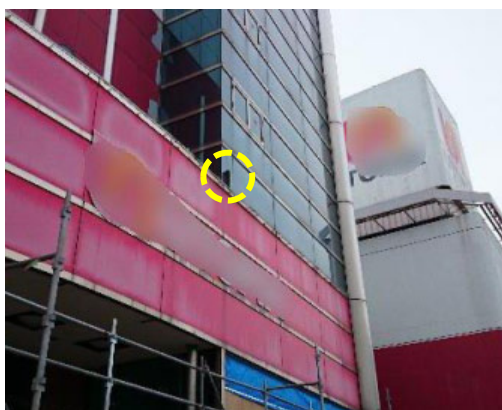
アルミカーテンウォール（バックマリオンタイプ）  
コーナー部のガラスが破損していた

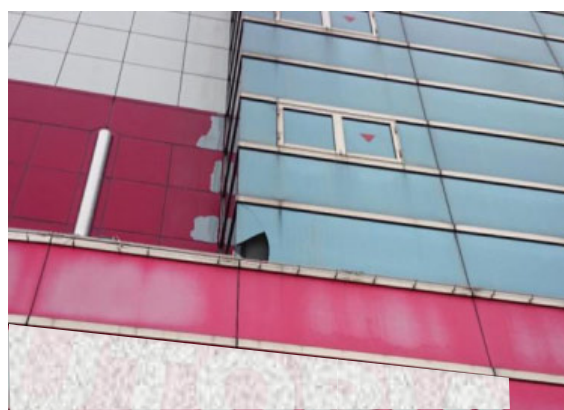
ガラス同士のコーナー突合せ部が  
破損している

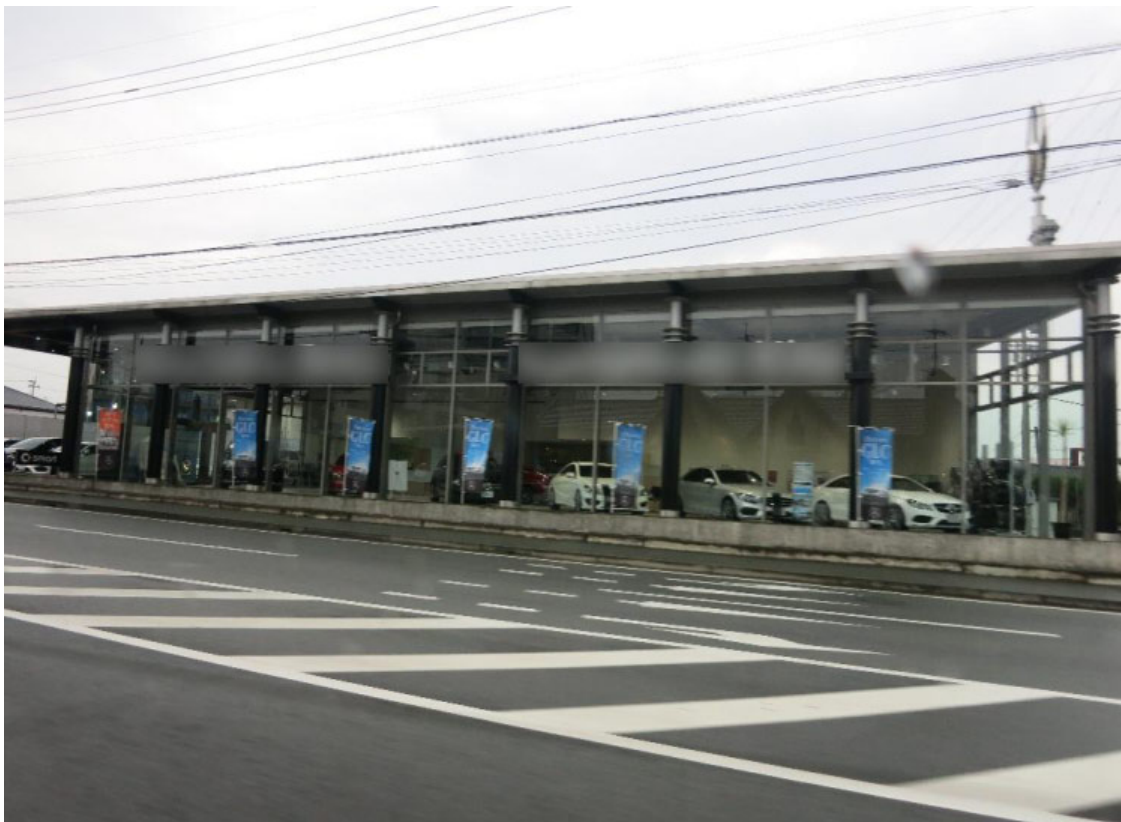
| 被害概要 | <ul style="list-style-type: none"> <li>・サッシ納まりによるガラス開口が設けられた自動車ショールーム・店舗。ガラスの寸法は比較的大きいが、破損は見受けられない。</li> </ul> |

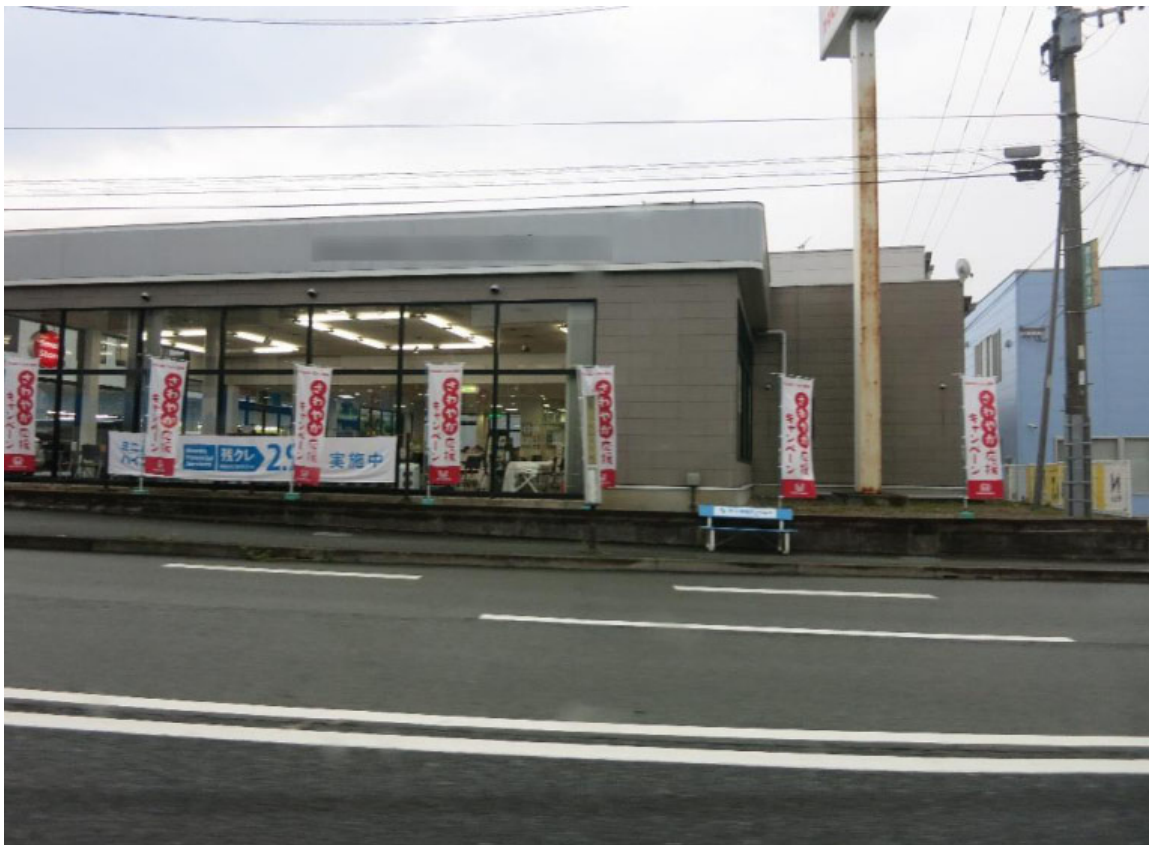
| 被害概要 | <p>・サッシ納まりによるガラス開口が設けられた自動車ショールーム・店舗。<br/>ガラスの寸法は比較的大きいが、破損は見受けられない。</p> |

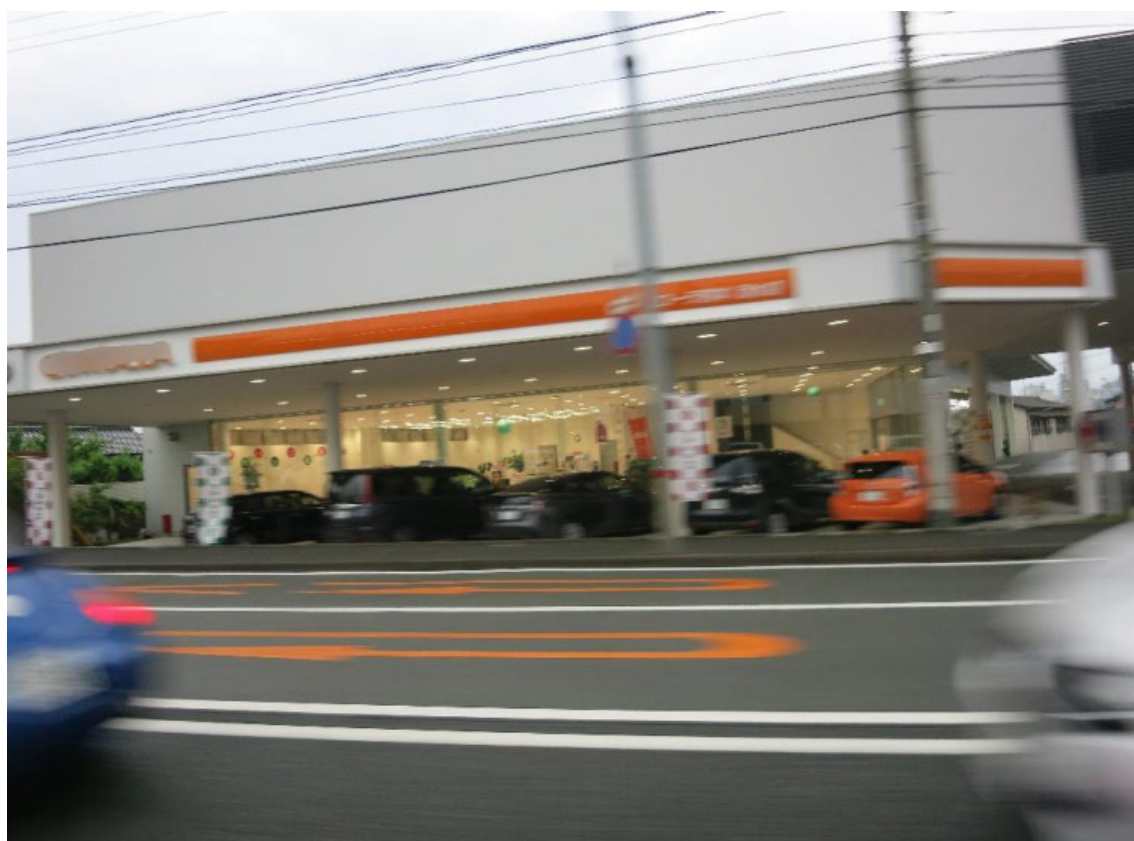
| 被害概要 | ・ガラスリブ工法によるガラス開口が設けられた自動車ショールーム・店舗。<br>ガラスの寸法は比較的大きいが、破損は見受けられない。 |

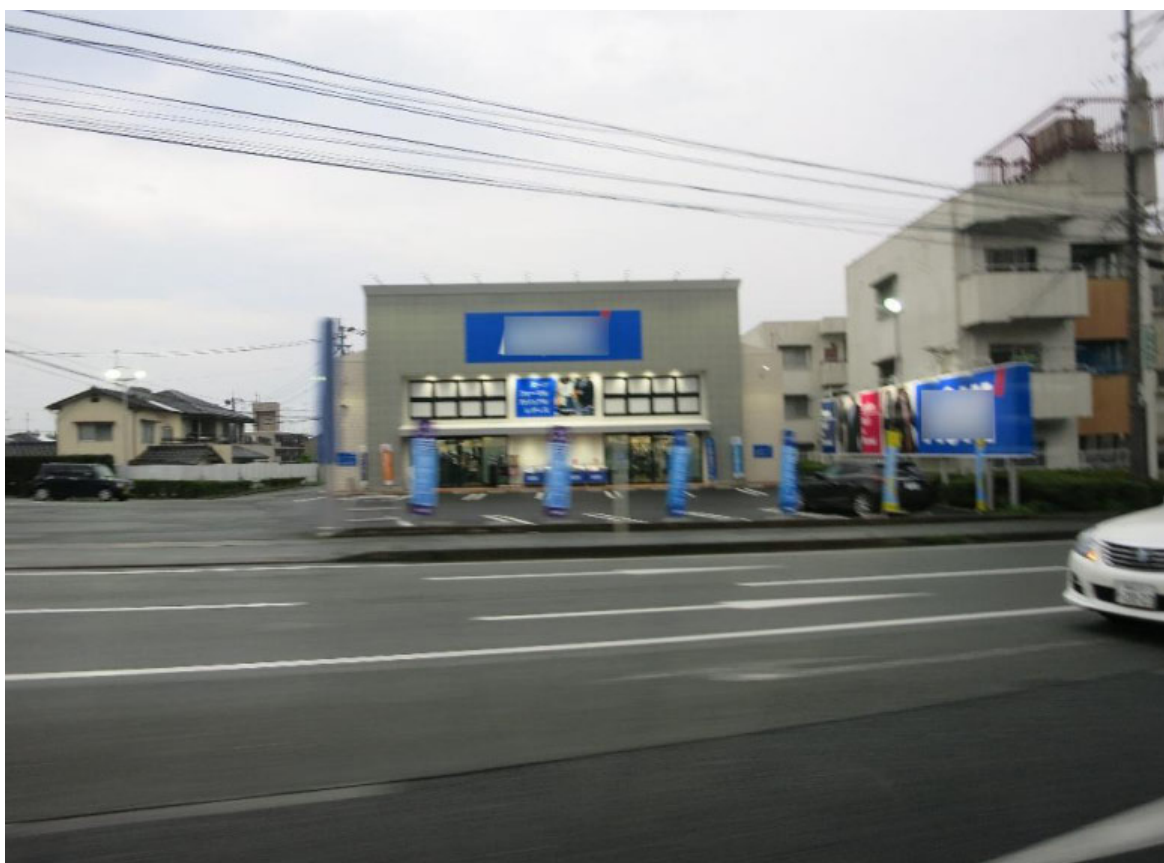
| 被害概要 | 割り付け寸法が比較的小さなアルミカーテンウォール。<br>ガラスの破損は見られない。 |

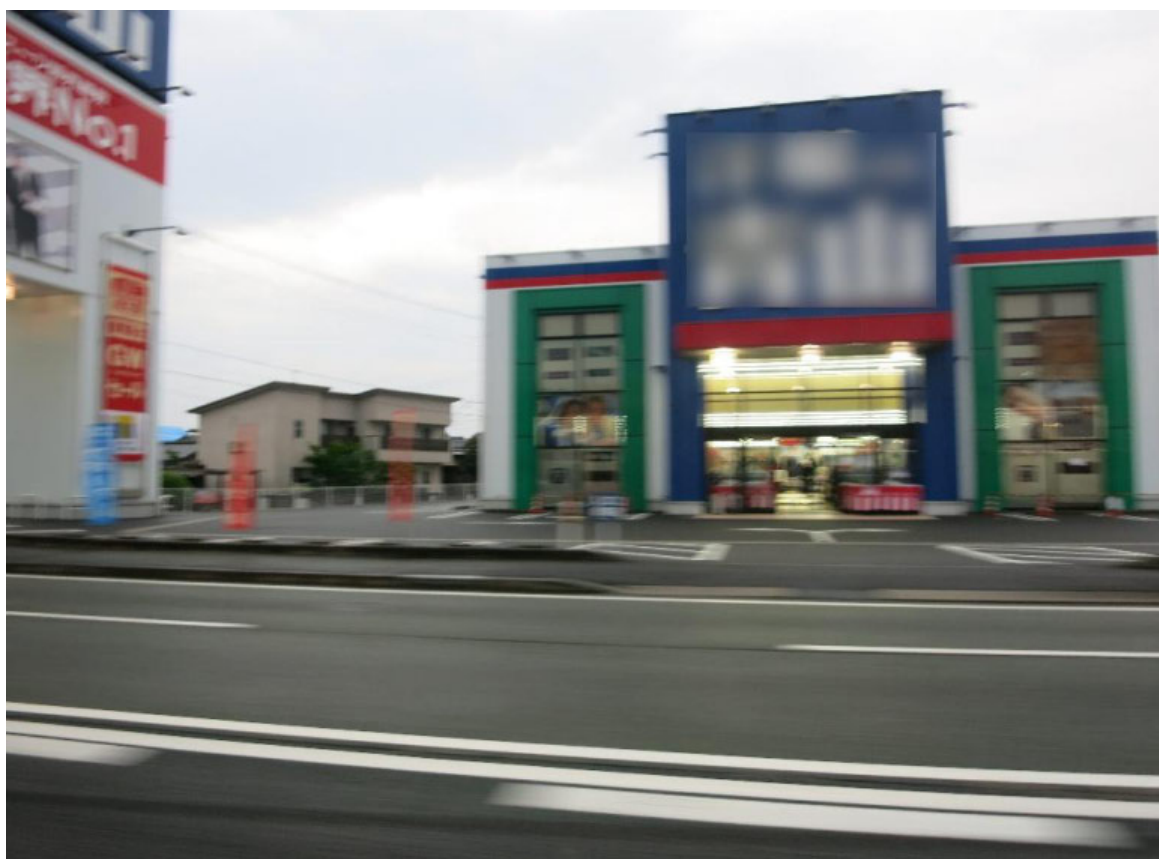
| 被害概要 | 割り付け寸法が比較的大きなアルミカーテンウォール。<br>ガラスの破損は見られない。 |

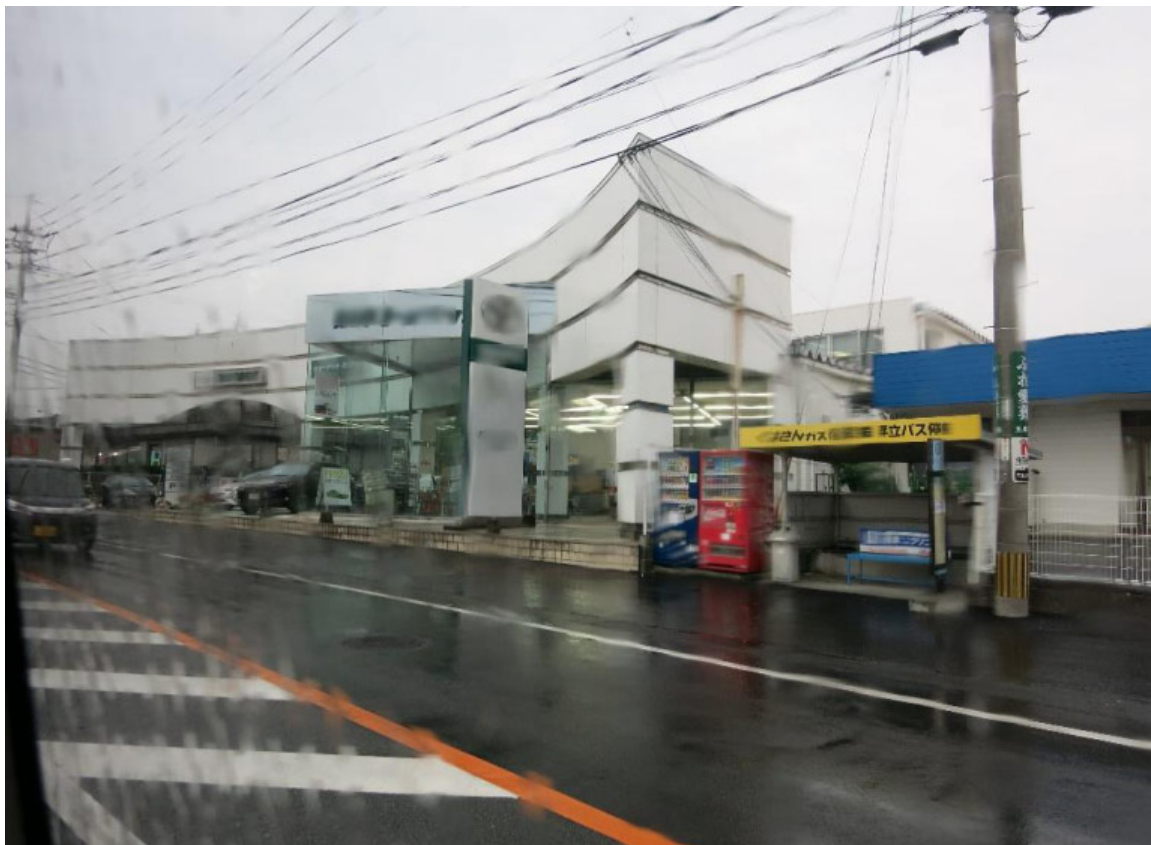
| 被害概要 | <ul style="list-style-type: none"> <li>・自動車ショールーム・店舗。</li> <li>・コーナー90度突合せがあるガラスリブ工法によるガラス開口<br/>ガラスのH寸法は比較的大きいが、破損は見受けられない。</li> </ul> |

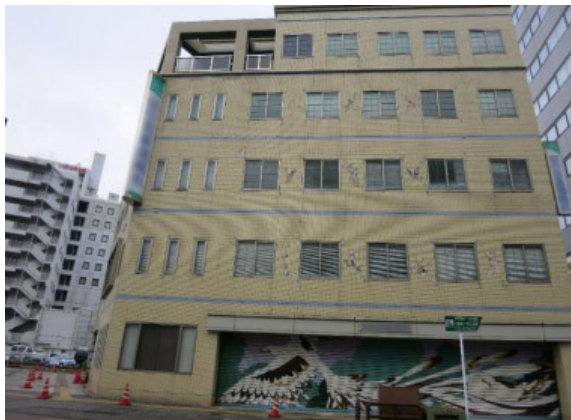
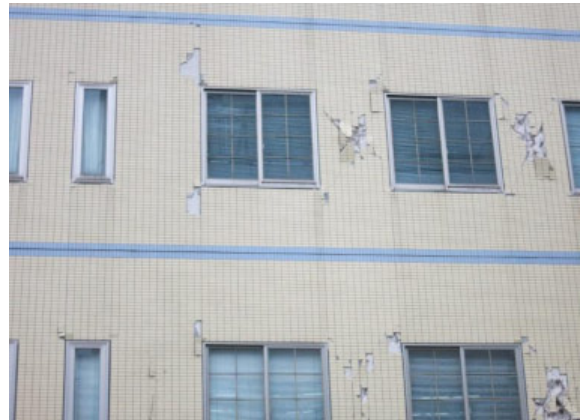
| 被害概要 | <ul style="list-style-type: none"> <li>・外壁タイルの剥離脱落が多く見られるもののガラスの破損無し</li> <li>・窓は全て、引き違いか押し出し窓</li> </ul> |

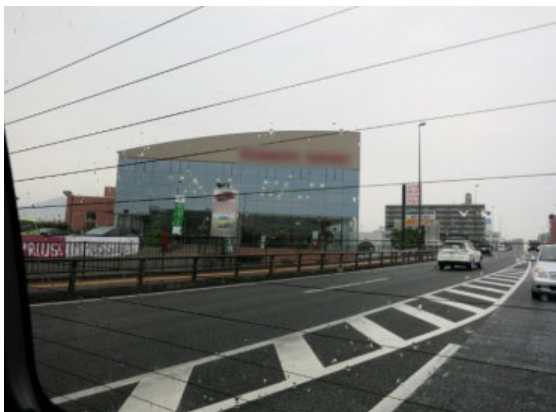
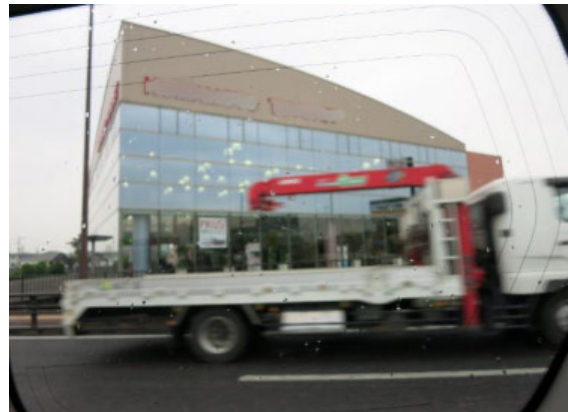
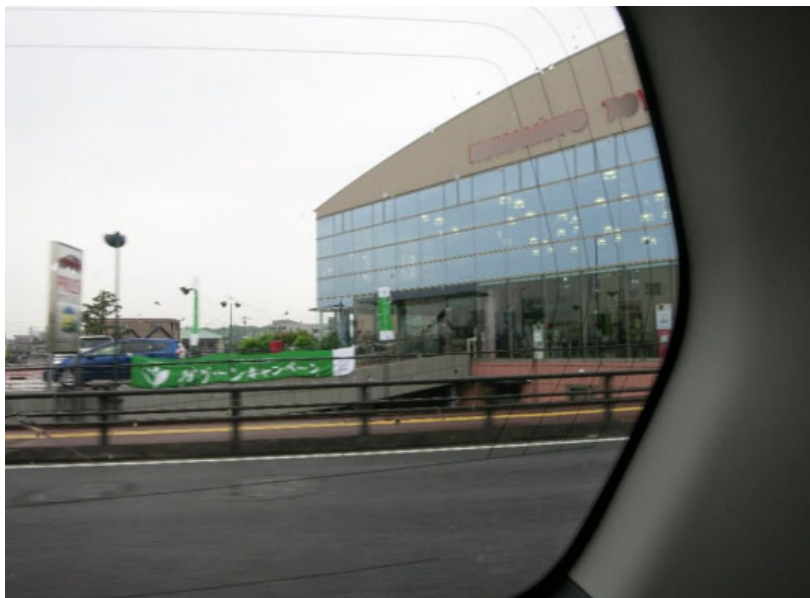
| 被害概要 | <ul style="list-style-type: none"> <li>・ 2 F を店舗（自動車ショールーム）、1、3 F を事務所として使用。</li> <li>・ 2 F の店舗は、バックマリオン構法のガラススクリーンとなっている。</li> <li>・ 3 F の事務所は、上下2辺支持 S S G 工法となっている。</li> <li>・ 2 F、3 F ともガラスの破損は見られなかった。</li> </ul> |
