## 登録製品の定期性能検査試験報告書 (記入見本)

防犯性能の高い建物部品目録に掲載されている登録製品について、板硝子協会規程第3 定期性能検査結果の報告に関する事項に基づき防犯性能の定期性能検査試験報告書を提出します。

- ・商品名 : 防犯□□
- ・ガラス構成 : F L 3 ミリ+PVB30mil+F L 3 ミリ
- ・製造元 : ◎◎◎硝子 ▲▲工場

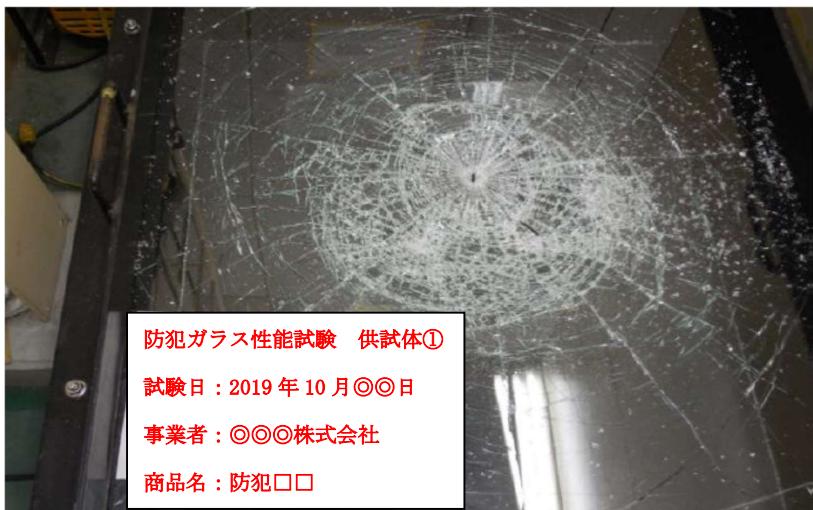
写真－1 供試体①試験結果状況  
・板ガラスの破壊（鋼球の貫通なし）

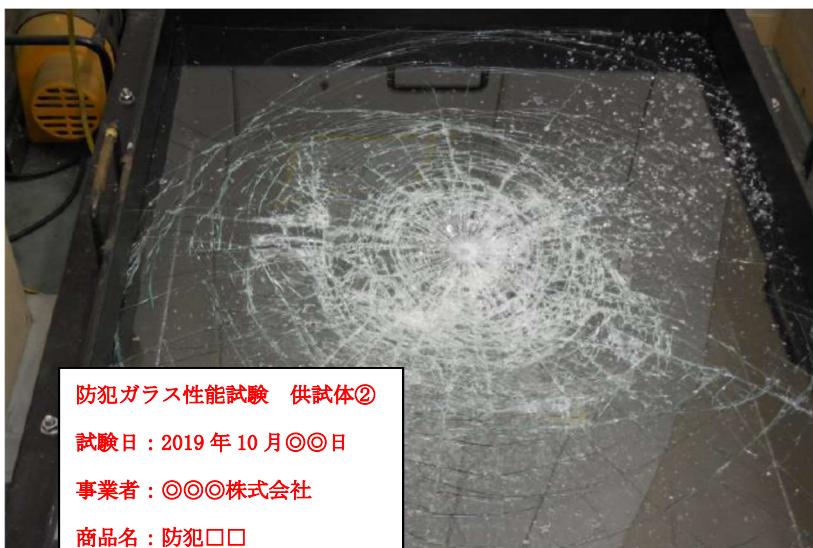
写真－2 供試体②試験結果状況  
・板ガラスの破壊（鋼球の貫通なし）

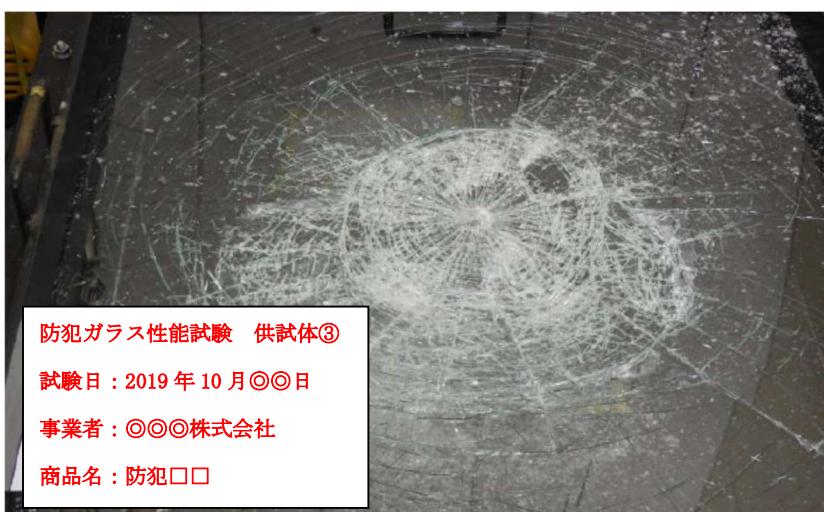
写真－3 供試体③試験結果状況  
・板ガラスの破壊（鋼球の貫通なし）
