平成28年(2016年)熊本地震における  
ガラス等の被害調査報告書  
【写真集】

平成29年4月

板硝子協会

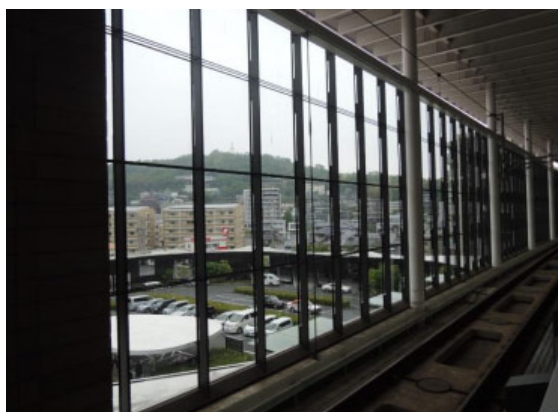
縦辺基調のカーテンウォール

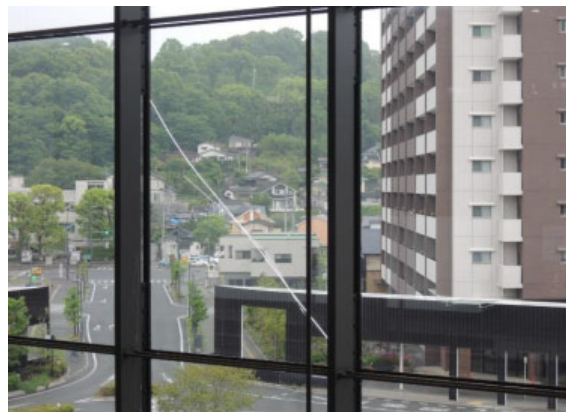
地震発生以前から割れていたと思われるガラス  
地震の揺れでもサッシ枠から脱落していない

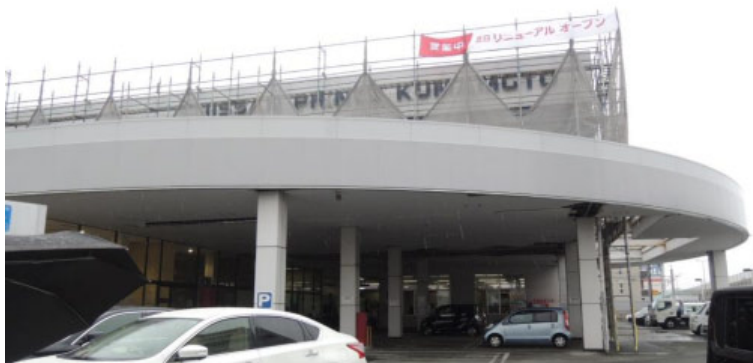
ピロティ部は、天井が脱落している

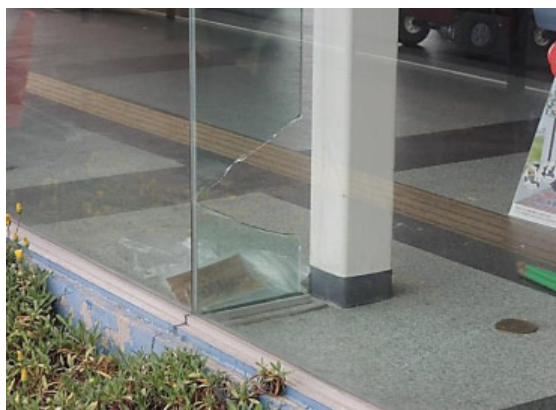
| 被害概要 | <ul style="list-style-type: none"> <li>・道路沿いのショールーム部のリブガラスによるガラススクリーン。<br/>90° 突合せのコーナー部（片側勝ちと思われる）のフェイスガラスが破損。</li> <li>・リブガラスの下枠から300～400mm付近で、S字変形による割れが生じていた。</li> </ul> |

リブガラスのS字変形による割れ

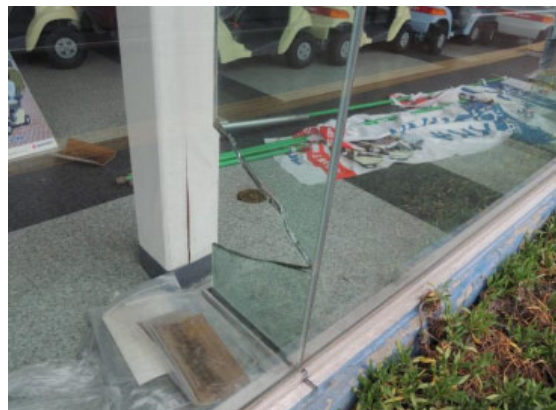
リブガラスのS字変形による割れ  
（左の写真を別角度から撮影）

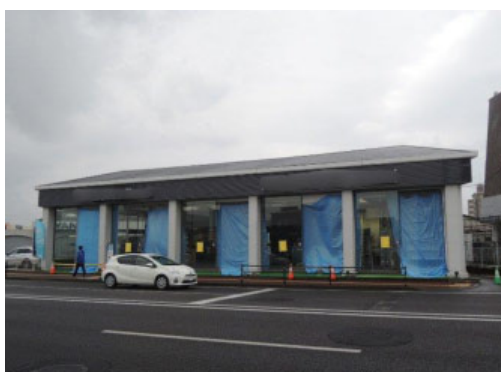
ガラスが破損したショールーム

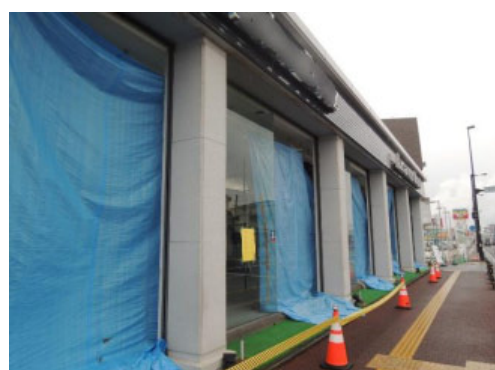
| 被害概要 | <ul style="list-style-type: none"> <li>・中央のリブガラスの左右にフェイスガラスを配したガラスリブ構法に使用されたガラスが破損している事例。<br/>H寸法は4500mm程度、左右2枚のフェイスガラスのうち、外側から見て右側のみが破損している。（左側のフェイスガラスは破損していない）</li> <li>・同じ敷地内のH寸法4000mm未満の同様の納まりのガラスには、破損は見られていない。</li> </ul> |

外側から見て右側のフェイスガラスのみが破損している

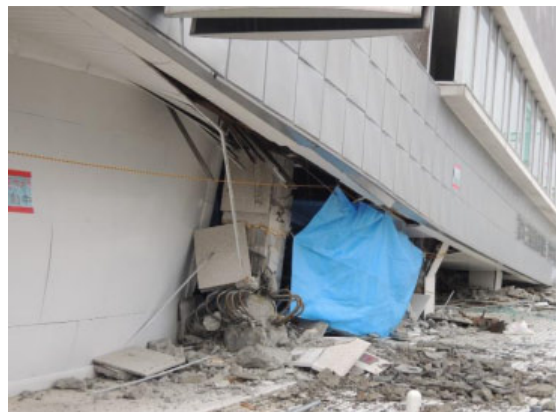
柱が圧壊している

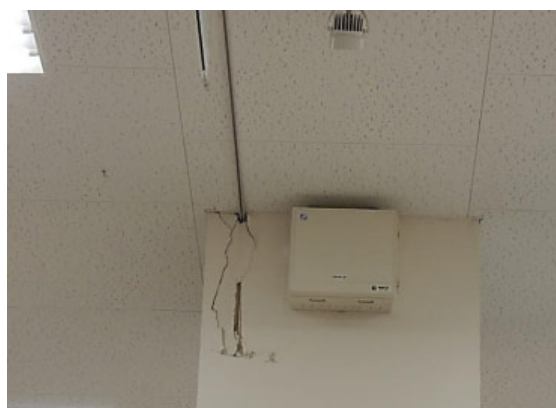
ガラス防煙垂れ壁が、柱にめり込んだ跡が確認できる（ガラスは撤去されている）

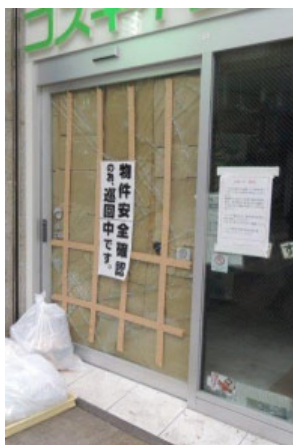
自動ドアの網入ガラスの破損  
戸先のタッチスイッチ下が破損起点

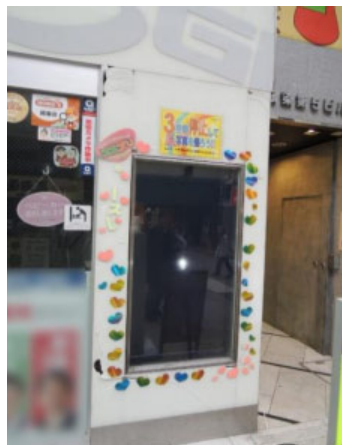
展示開口部周りのカラーガラスの破損  
コーナー部で枠に当たって割れている

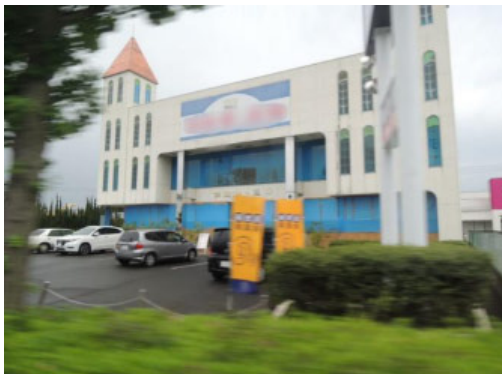
| 被害概要 | <ul style="list-style-type: none"> <li>・ 比較的開口部を多くとった作りの店舗。</li> <li>・ 1 F のガラスが破損して、ブルーシートで塞いでいる。</li> </ul> |

ガラスが破損したため、ブルーシートで  
塞いでいる

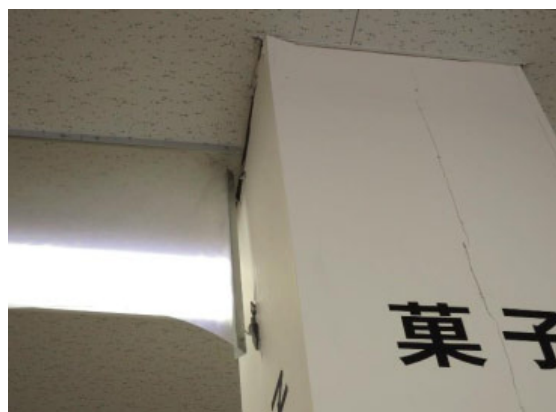
柱との間にすき間が生じている
