平成28年(2016年)熊本地震における  
ガラス等の被害調査報告書  
【写真集】

平成29年4月

板硝子協会

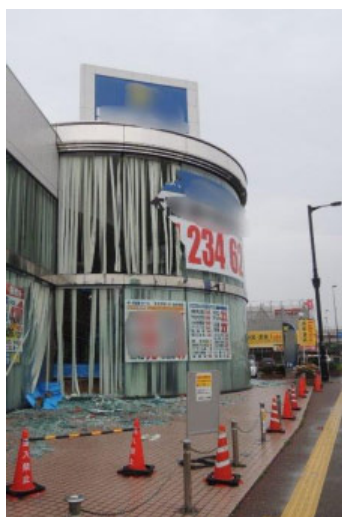
カッティングシート（広告）が貼られていたが、  
飛散防止効果は無く、ガラスは脱落した

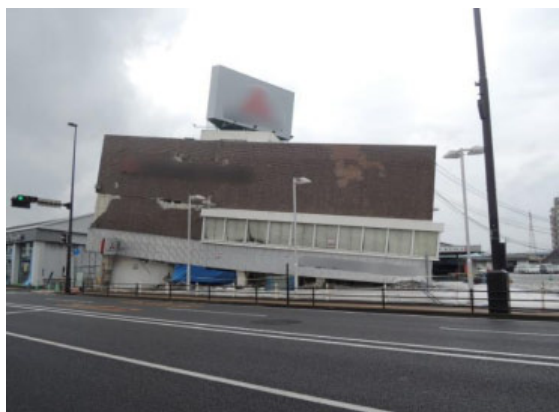
| 被害概要 | <ul style="list-style-type: none"> <li>・ 1 階に店舗（ショールーム）を配した自動車販売店の事務所ビル。<br/>地震による揺れで 1 階部分が潰れた。<br/>ショールームはガラスリブ構法ではなく、サッシ納まりだったことが、過去の写真から窺えるが、ショールーム側のほうが、1 階の潰れ方が激しい。</li> </ul> |

1 F 部分が潰れたビル  
右側がショールームであった部分

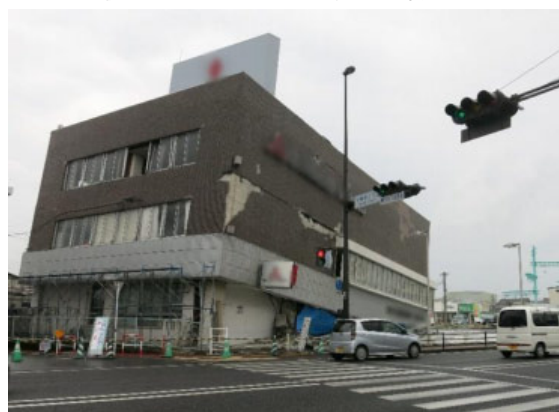
左側は壁が多いので潰れが小さい

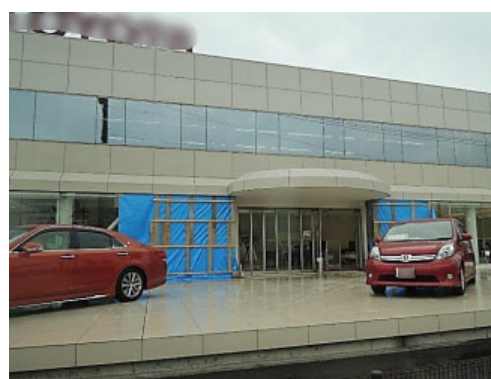
出入り口両側の端部コーナー突合せ部も  
ガラスが破損している

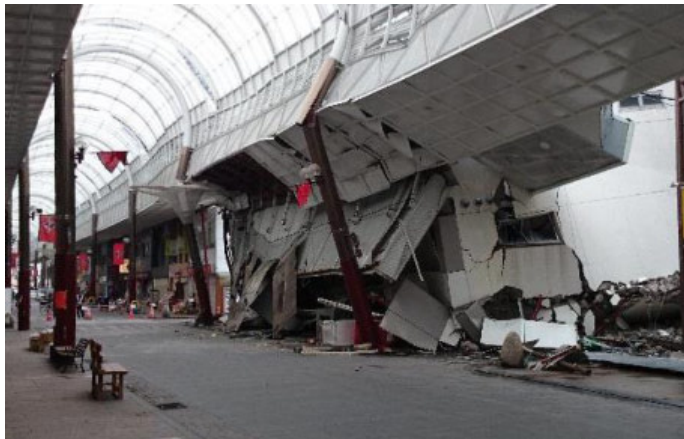
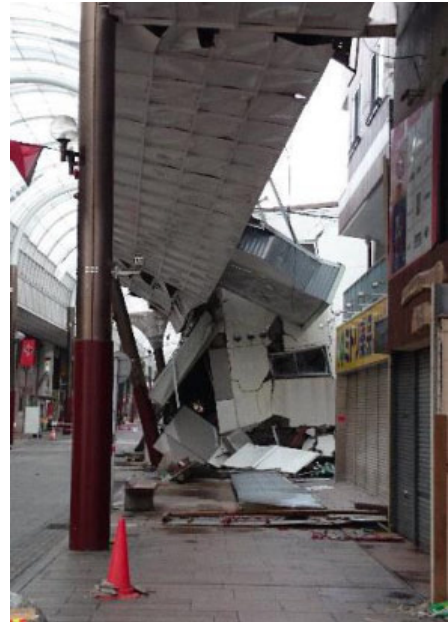
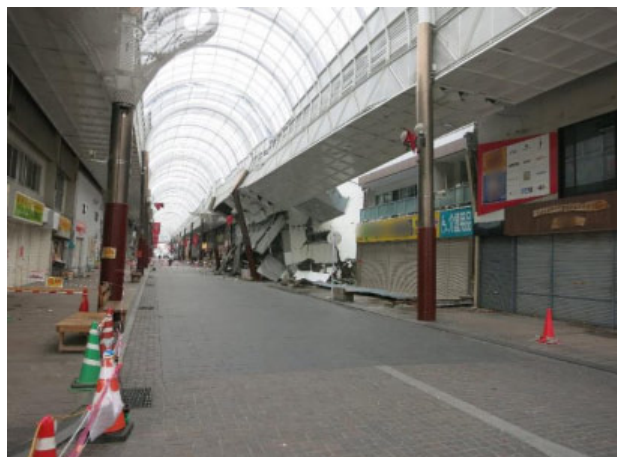
| 被害概要 | <ul style="list-style-type: none"> <li>・ 健軍商店街ピアクレス内のショッピングセンター。</li> <li>・ 4 / 1 6 の本震で建物が倒壊。アーケードに寄りかかっている。</li> </ul> |
